Skarby kolekcjonera

Roman Czajarek

Część 2

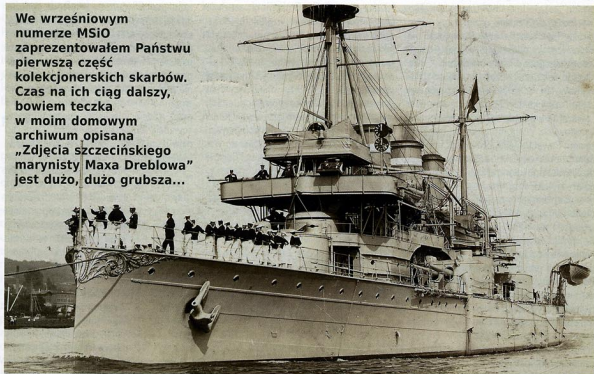
Pierwsza kartka to zdjęcie-pocztówka z 1911 roku zrobione na torze wodnym łączącym Szczecin ze Świnoujściem. Fotografię wykonano z pokładu specjalnie wynajętej łodzi. Dreblow robił tak często, gdy wiedział, że będzie miał okazję do uwiecznienia na kliszy jakiejś ciekawej lub nietypowej jednostki. W tym przypadku chodziło o długo zapowiadaną wizytę kurtuazyjną skandynawskiego okrętu wojennego w dawnym, niemieckim Stettinie. Okręt na zdjęciu to szwedzki pancernik obrony wybrzeża *Oscar II*. Warto przypomnieć, że na przełomie XIX i XX wieku Szwecja posiadała zaskakująco dużo, jak na tej wielkości kraj, do tego o niewielkiej liczbie ludności (w 1900 r. 5,1 mln osób, dziś 9,2 mln), jednostek zamówionych specjalnie do obrony linii brzegowej. Kilka typów pancerników obrony wybrzeża zbudowanych było w seriach liczących trzy lub nawet cztery jednostki. *Oscar II* był wyjątkiem, bo powstał tylko w jednym egzemplarzu. Jego charakterystyczną cechą pozwalającą na szybką i bezbłędną identyfikację były trzy wysokie kominy. Wszystkie inne większe szwedzkie jednostki były jedno- lub dwukominowe.

Okręt zwodowano w czerwcu 1905 roku w stoczni Lindholmen w Göteborgu. Miał wyporność konstrukcyjną 4273 t (pełna 4495 t) oraz wymiary 97,9 x 15,4 x 5,1/5,5 m. Maszyny o łącznej mocy 9000 KM z możliwością forsowania do 9400 KM pozwalały na osiągnięcie prędkości do 17,8 w. Standardowo do bunkrów zabierano 350 t węgla do opalania 10 kotłów, ale w przypadku dłuższej podróży możliwe było załadowanie nawet 500 t, co zwiększało zasięg do 3350 Mm przy 11 w. Uzbrojenie główne składało się zaledwie z dwóch armat kal. 210 mm umieszczonych pojedynczo w dwóch wieżach (po jednej na dziobie i na rufie), chronionych pancernem o grubości od 130 do 190 mm. Artylerię średnią tworzyło osiem armat kal. 152 mm w czterech wieżach (po dwie na każdej burcie), chronionych pancernem grubości od 60 do 125 mm. Uzbrojenie uzupełniało 10 pojedynczych armat kal. 57 mm, rozstawionych bez żadnych osłon na pokładzie nadbudówki i skrzydłach pomostów, trzy działa kal. 37 mm oraz dwie wyrzutnie torpedowe kal. 457 mm. Burta, a w istocie siłownia i komory amunicyjne, chroniona była pasem pancernym o gru-

bości od 100 do 150 mm. Etatowa załoga liczyła 326 ludzi. W czasie gdy *Oscar II* pełnił rolę jednostki flagowej powiększono ją do 335 osób.

Szwedzki pancernik miał wyjątkowo długi żywot. Modernizowano go trzy razy – w latach 1910-1911, 1928-1929 oraz ponownie pomiędzy 1938 i 1939 rokiem, dokonując m.in. istotnych zmian w omasztowaniu i artylerii lekkiej. W czasie najpoważniejszej ostatniej przebudowy wymieniono między innymi wszystkie kotły na nowe – już na paliwo płynne (wg innych opracowań osiem było jeszcze na węgiel). W 1950 roku wysłużony, archaiczny okręt skreślono ze składu floty czynnej, ale na wodzie pozostawał w roli jednostki pomocniczej dalej aż do... 1974 roku! Dopiero wtedy trafił na złom w Göteborgu, tam gdzie go zbudowano.
